*Città di  
Monselice  
Provincia di Padova*

**PROGETTO ESECUTIVO – DEFINITIVO  
RECUPERO E CONSOLIDAMENTO  
MURO DI CINTA DEL PARCO BUZZACCARINI SU VIA VO' DE BUFFI  
1° STRALCIO**

**RELAZIONE TECNICA**

DATA : 17.08.2023

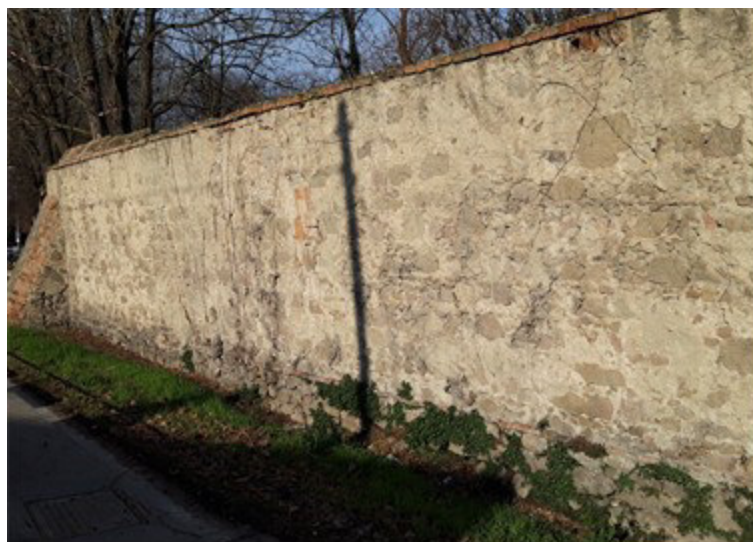
Tutto il perimetro esterno della cortina muraria prospettante su via Vo' de Buffi è caratterizzato dalla presenza di contrafforti costruiti a "scarpa" la cui realizzazione, non contemporanea al muro ma probabilmente non di molto successiva, testimonia il tentativo di contrastare la rotazione del muro verso l'esterno già in antico. Tali strutture di sostegno sono poste ad intervalli non regolari lungo il perimetro e la loro altezza arriva in prossimità della sommità del muro. La tessitura muraria è costituita da conci irregolari di trachite e mattoni pieni in cotto che sono stati utilizzati per regolarizzare l'apparato murario e gli angoli del contrafforte. Queste scarpe murarie risultano in semplice appoggio alla cortina muraria, non ravvisando elementi d'incastro o, comunque, di legatura con quest'ultima. Si ritiene plausibile la loro costruzione successiva a quella del muro, giustificata con l'esigenza di apportare un elemento di contropinta all'inclinazione già in atto della parete muraria.

PORZIONE DELLA CORTINA MURARIA

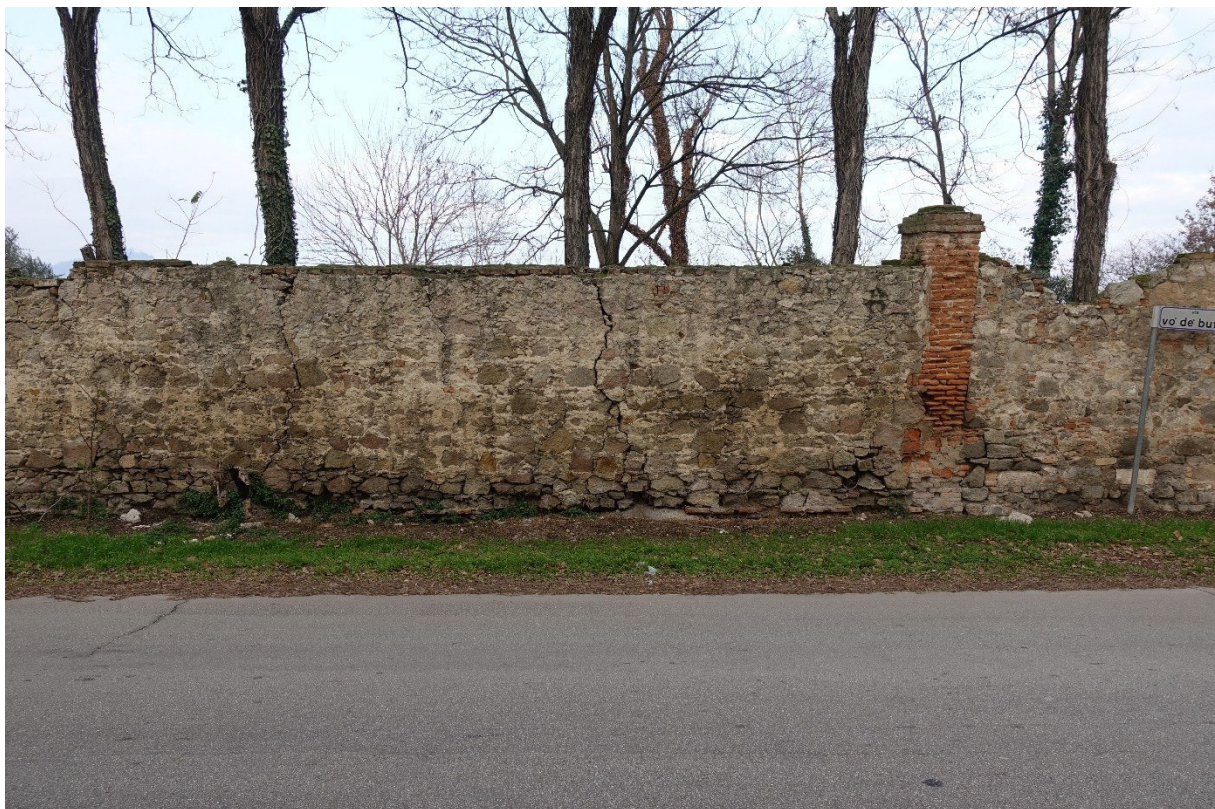
- Crollo di limitate porzioni murarie sommitali
- Crollo di un tratto murario completo
- Inclinazione molto accentuata che comporta lo spostamento del baricentro della sezione resistente rispetto all'asse verticale
- Disgregazione e polverizzazione della malta di allettamento e dell'intonaco
- Disgregazione e alveolizzazione dei laterizi esposti
- Distacco e caduta di elementi costituenti l'apparato murario
- Spinta differenziata del terreno tra interno ed esterno del muro e degli alberi (apparato radicale e fusto) su fondazioni e base muraria
- Degrado biologico dovuto alla presenza di piante rampicanti e arbusti sull'apparato murario e all'azione meccanica delle radici nelle connessioni della trama muraria
- Formazione di un canale di raccolta dell'acqua meteorica sul fronte esterno con erosione e stacco del materiale costituente l'apparato murario.

SITUAZIONE PRECEDENTE AL CROLLO

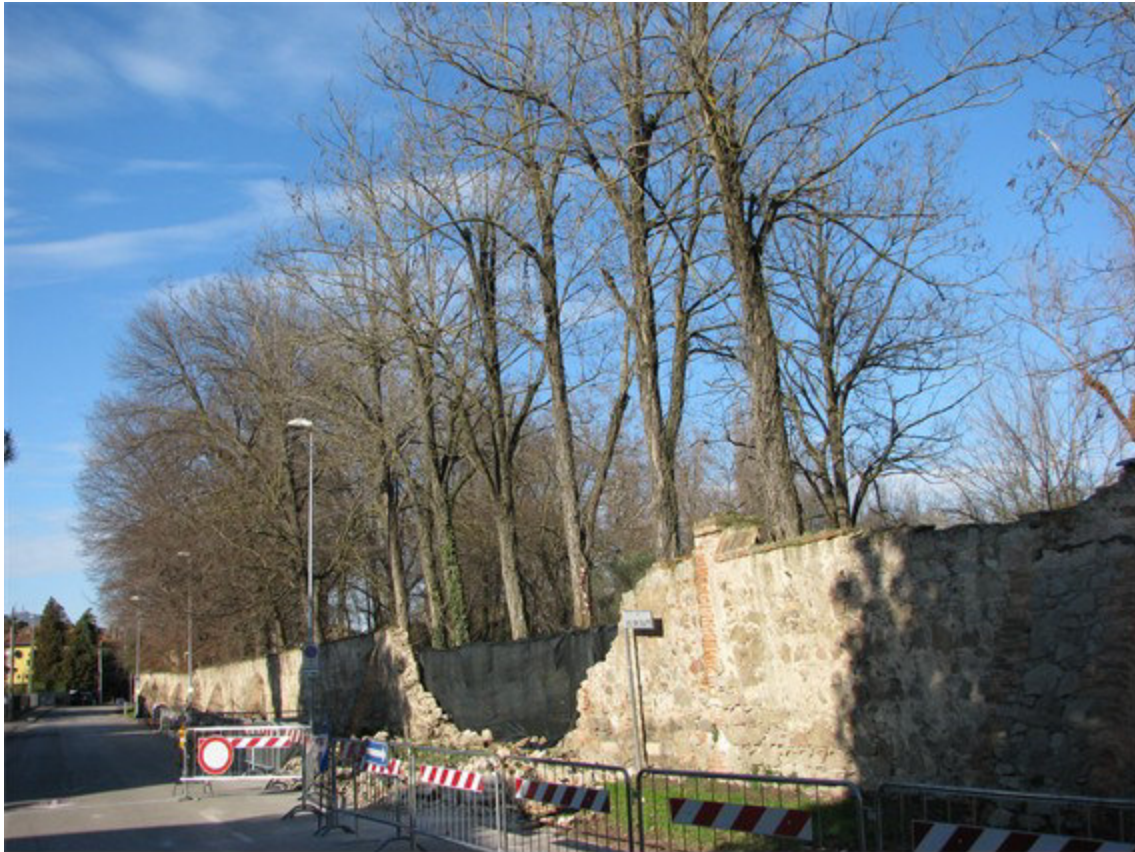
Di questa, una parte, sul fronte ovest prospettante via San Giacomo, è stata oggetto di un intervento di consolidamento e restauro nel 2015. Viceversa, il lungo fronte a sud ed est, lungo via Vo' de Buffi, presenta gravi carenze sia dal punto di vista strutturale che manutentive. Infatti questa situazione ha causato il crollo di una porzione di circa 20 metri di muro nel 2021.

CROLLO DEL 2021

Il primo stralcio dei lavori, identificato nella planimetria di progetto con l'ambito S.01, di estensione complessiva pari a circa 80 metri, comprenderà il tratto crollato nel 2021 in modo da restituire la dovuta continuità della cortina muraria e salvaguardare la conservazione delle porzioni murarie contermini ancora in assetto.

Per la ricostruzione si provvederà al recupero del materiale crollato presente ancora in situ.

La ricostruzione della parte crollata verrà realizzata con un leggero sottosquadro che renda leggibile l'intervento ricostruttivo.

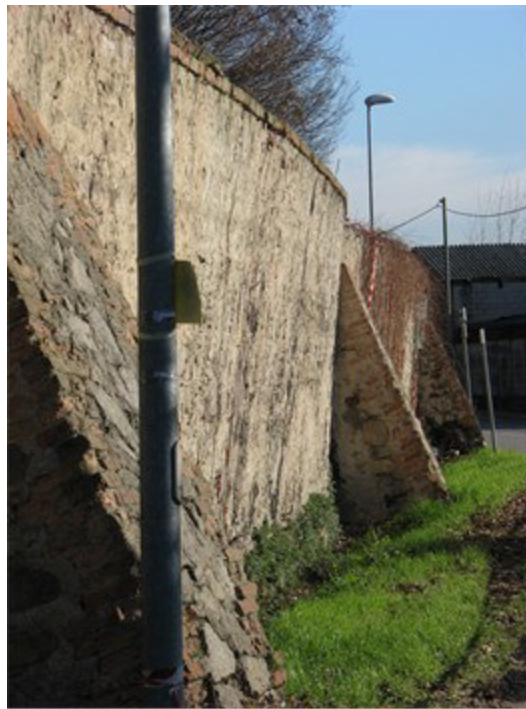
forte degrado sia dei materiali che delle strutture che in alcuni casi presentano notevoli lacune se non perdite complete di parti murarie.

La mancanza di ammassamenti con la cortina muraria e il contemporaneo cedimento dell'appoggio fondale, hanno portato allo stacco di alcuni contrafforti dal paramento murario, la cui distanza, in alcuni casi, risulta anche di parecchi centimetri.

MURO CON CONTRAFFORTI

La situazione descritta richiede un intervento di ricostruzione integrale dei manufatti per consentire di ridare a loro l'originale funzione statica di sostegno e contropinta al corpo murario realizzando un'anima in calcestruzzo armato con l'armatura che andrà a collegarsi al batolo di fondazione e, nella parte alta, al cordolo da realizzare alla sommità del muro.

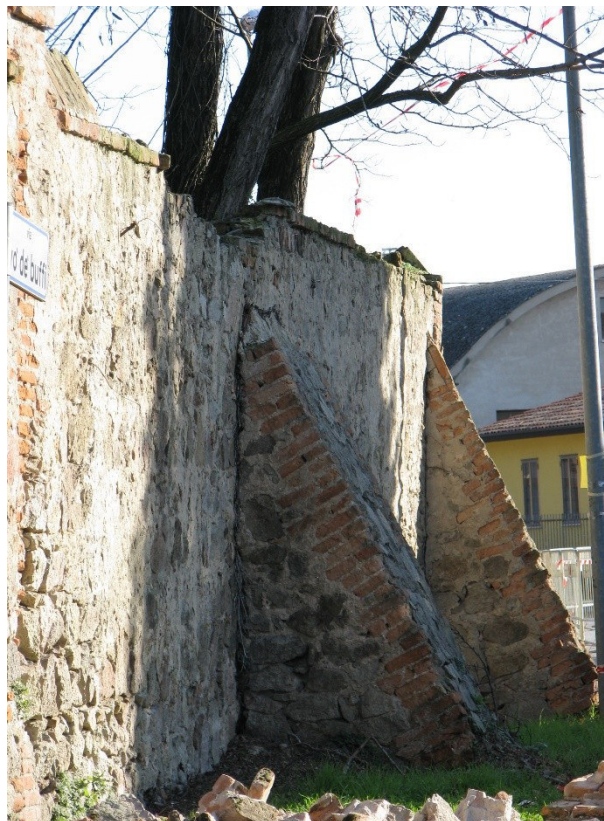
In prossimità del muro di cinta esposto verso sud sono presenti numerosi alberi di Robinia (*Robinia pseudoacacia*) con altezza di circa 20 metri. Trattasi di piante con forte attività riproduttiva agamica, con polloni che spuntano sia dal colletto, sia dalle radici e che, proprio per queste caratteristiche, si comportano come specie invasiva. Proprio questa velocità riproduttiva e di crescita ha consentito la formazione di questo filare in prossimità del muro provocando, nei confronti di

quest'ultimo, seri problemi statici a causa della vicinanza del fusto alla parete e della pressione indotta su quest'ultima in caso di vento e della spinta esercitata dall'apparato radicale direttamente sulla base e sulla fondazione del corpo murario.

EFFETTI DELLE PIANTE SUL MURO

Di conseguenza, per poter dare esecuzione agli interventi e garantire la successiva salvaguardia della cortina muraria si dovrà procedere all'abbattimento di alcune di queste alberature così come riportato negli elaborati di progetto.

La necessità di rimuovere le piante infestanti di livello inferiore, in particolar modo costituite da rampicanti, richiede un'attenta valutazione per la scelta dell'intervento più adatto per non arrecare danni ulteriori al muro, procedendo con l'estirpazione meccanica o, eventualmente, col trattamento biocida.
