*Città di  
Monselice  
Provincia di Padova*

**PROGETTO ESECUTIVO – DEFINITIVO  
RECUPERO E CONSOLIDAMENTO  
MURO DI CINTA DEL PARCO BUZZACCARINI SU VIA VO' DE BUFFI  
1° STRALCIO**

**RELAZIONE TECNICA**

DATA : 17.08.2023

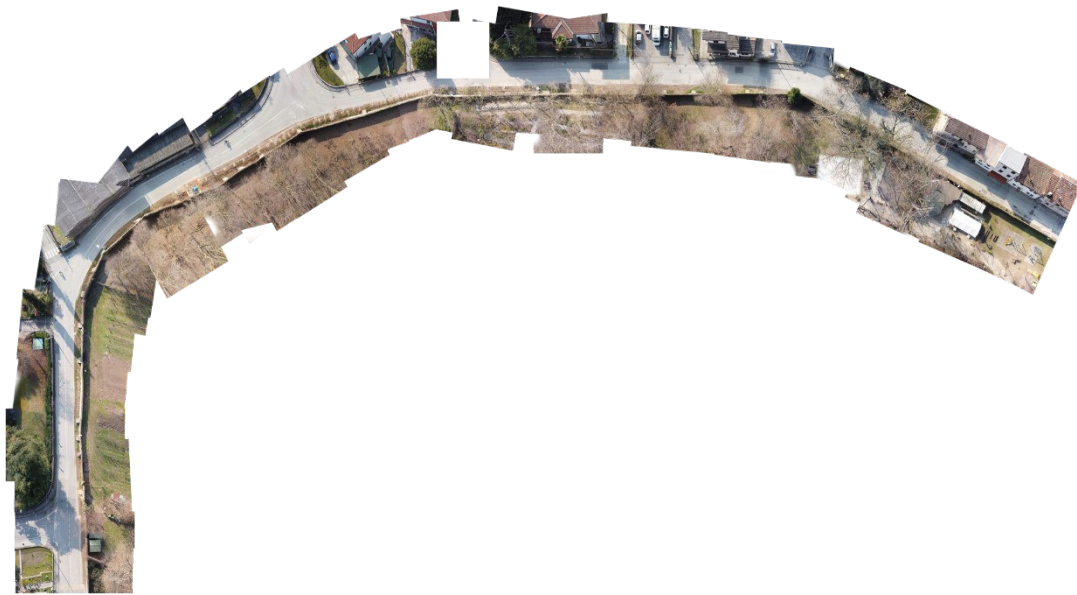
PLANIMETRIA ZENITALE DEL TRATTO DI MURA OGGETTO D'INTERVENTO

Di questa, una parte, sul fronte ovest prospettante via San Giacomo, è stata oggetto di un intervento di consolidamento e restauro nel 2015. Viceversa, il lungo fronte a sud ed est, lungo via Vo' de Buffi, presenta gravi carenze sia dal punto di vista strutturale che manutentive. Infatti questa situazione ha causato il crollo di una porzione di circa 20 metri di muro nel 2021.
